PROGETTO PER LA MESSA IN SICUREZZA DI EMERGENZA DELLA EX DISCARICA RSU DI
C/DA CIOLFARA-SERRALUNGA DEL COMUNE DI BARRAFRANCA (EN)

PROGETTO ESECUTIVO

RELAZIONE PAESAGGISTICA

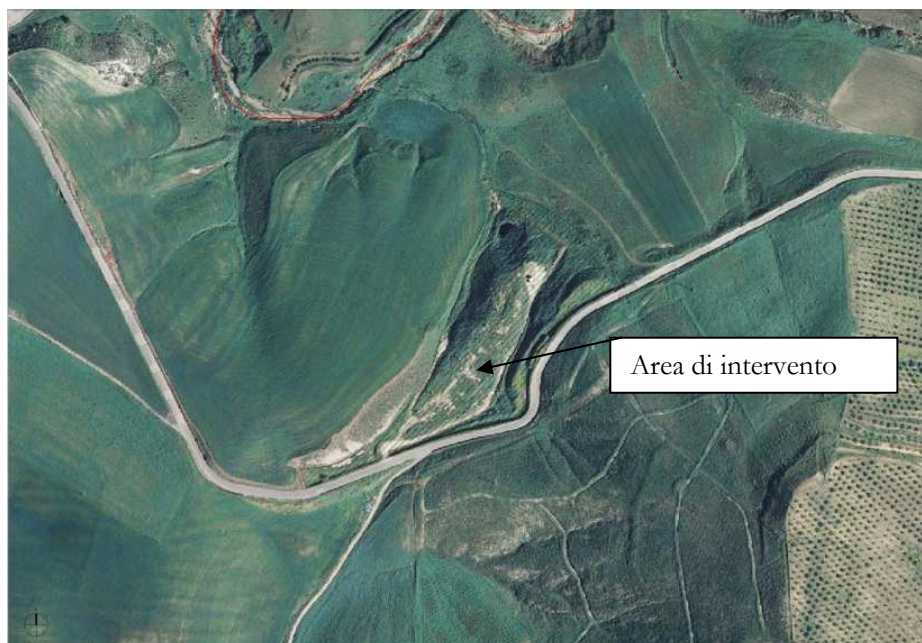
La presente relazione riguarda l'analisi paesaggistica della zona interessata dal progetto di messa in sicurezza dell'ex discarica di RSU sita in C/da Ciolfara-Serralunga nel territorio comunale di Barrafranca (EN). Il sito è individuato per mezzo di cartografia IGM, foglio n° 268 quadrante III della tavoletta S.E. "Barrafranca"

Figura 1: Immagine satellitare con individuata l'area di intervento

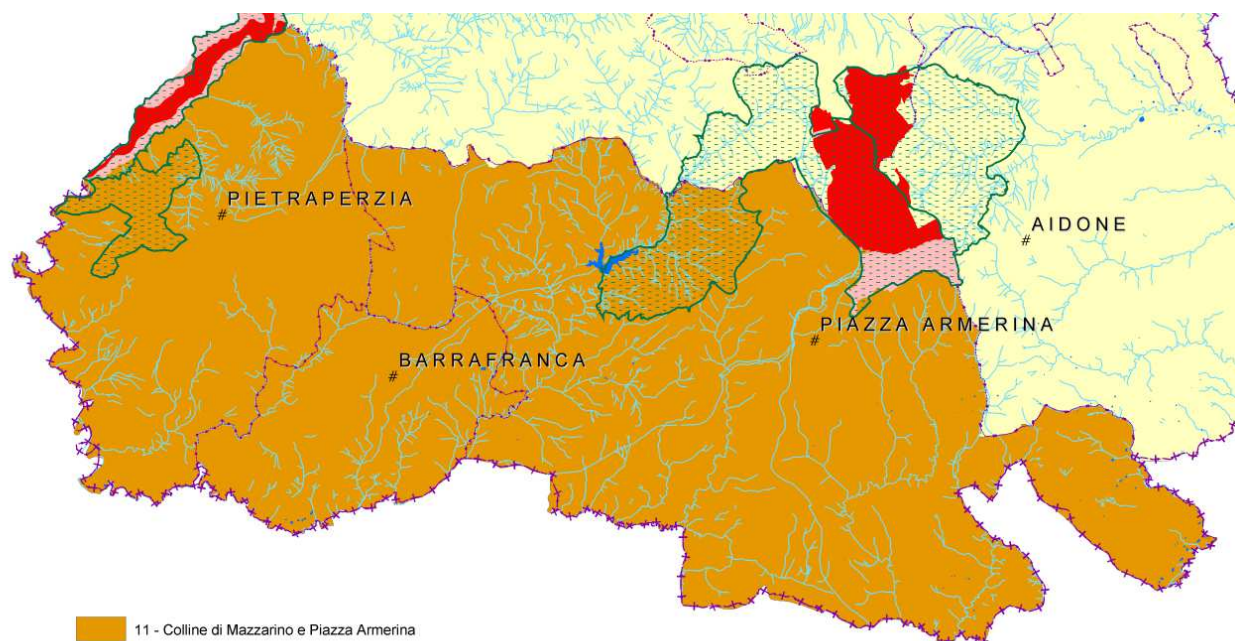
Figura 2: Ambito 11 ("Colline di Mazzarino e Piazza Armerina") del Piano Territoriale Paesistico Regionale.

La gran parte del territorio del comune di Barrafranca, come già anticipato precedentemente, ricade dell'Ambito 11, "Colline di Mazzarino e Piazza Armerina" del PTPR.
